LA Barrage de Kruth : le parement devra être repris en raison d'infiltrations

Achevés fin novembre, les travaux de renforcement du barrage de Kruth-Wildenstein reprendront l'automne prochain. La phase de test en cours a révélé un défaut d'étanchéité sur la partie basse contraire aux clauses du marché passé par le Haut-Rhin.

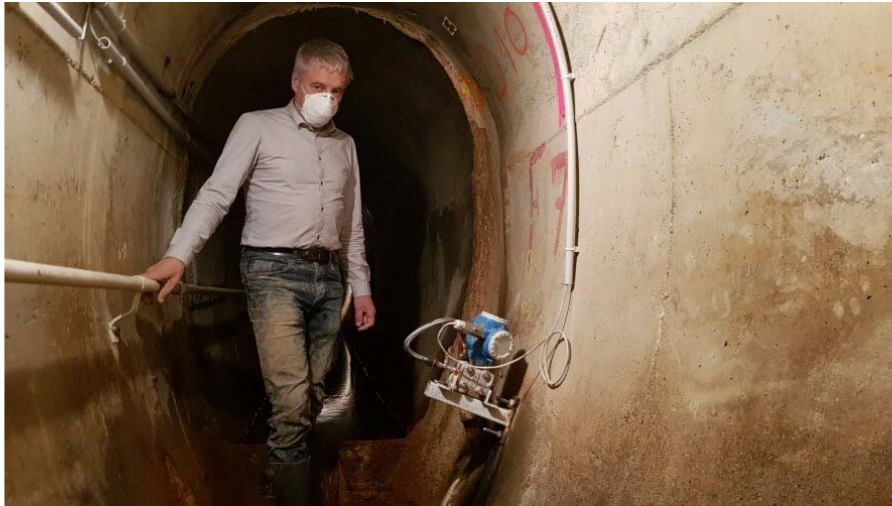
Georges Walter, directeur de l'environnement et du cadre de vie au département du Haut-Rhin. Au cœur du barrage, une galerie de drainage évacue les eaux de source captées et celles des drains. Deux fois par jour, un garde-barrage vient y relever les différents paramètres de mesure. Ceux-ci sont également transmis en continu par ordinateur. Photo DNA /Grégoire GAUCHET

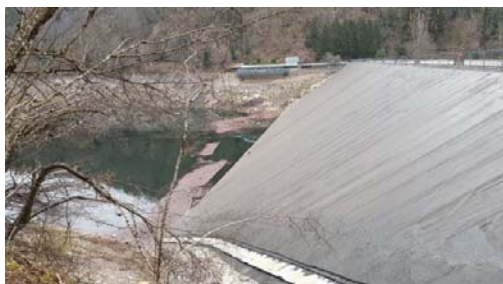
Vue du nouveau parement bitumineux du barrage. La partie superficielle inférieure ne présente pas les garanties d'étanchéité attendues. Photo DNA /Grégoire GAUCHET

Un peu d'eau s'infiltré entre les deux couches superficielles de la base de l'ouvrage

« La pose des différentes couches d'étanchéité a été réalisée par des machines sauf sur une hauteur d'un mètre cinquante à la base de l'ouvrage où elle a été effectuée à la main car ce n'était pas possible autrement. » Sur la paroi du barrage, quatre couches successives assurent la tenue à l'eau de la digue : une de binder, une dite d'étanchéité inférieure, une de drainage, et celle en contact avec l'eau du lac, dite d'étanchéité supérieure. C'est celle-ci qui pose problème. Là où elle a été posée manuellement, deux couches ont été posées et compactées : « Un peu d'eau s'infiltré entre elles. Les débits calculés grâce aux drains aménagés dans le barrage donnent un coefficient d'imperméabilité inférieur à celui convenu. C'est infinitésimal mais l'eau arrive à passer et cela pose question pour le vieillissement dans le temps du parement »

Les fissures localisées sont actuellement colmatées avec de la bentonite, une poudre d'argile multipliant par quinze son volume au contact de l'eau, un traitement provisoire en attendant la reprise des travaux. La phase de test (interrompue par **la crue du 30 janvier pendant laquelle le niveau du lac est monté de douze mètres** pour éviter les inondations) poursuit son cours. La hauteur d'eau est élevée de 40 cm par jour dans le lac afin de repérer d'éventuels
